分类/Classification	<input type="checkbox"/> tDS/tGW/tSH	<input type="checkbox"/> PETL/tET/tPET	<input type="checkbox"/> DS/PDS/PPDS	<input type="checkbox"/> tM-752N	
	<input checked="" type="checkbox"/> I/O Card	<input checked="" type="checkbox"/> VXC Card	<input checked="" type="checkbox"/> VxComm	<input type="checkbox"/> 7188EN	
作者/Author	Tammy	日期/Date	2017-02-14	编号/NO.	FAQ045

问题: 如何解决在 Windows Vista/7/2003/2008 操作系统下不支持 SHA-256 签名证书所造成 Driver Start 失败问题?

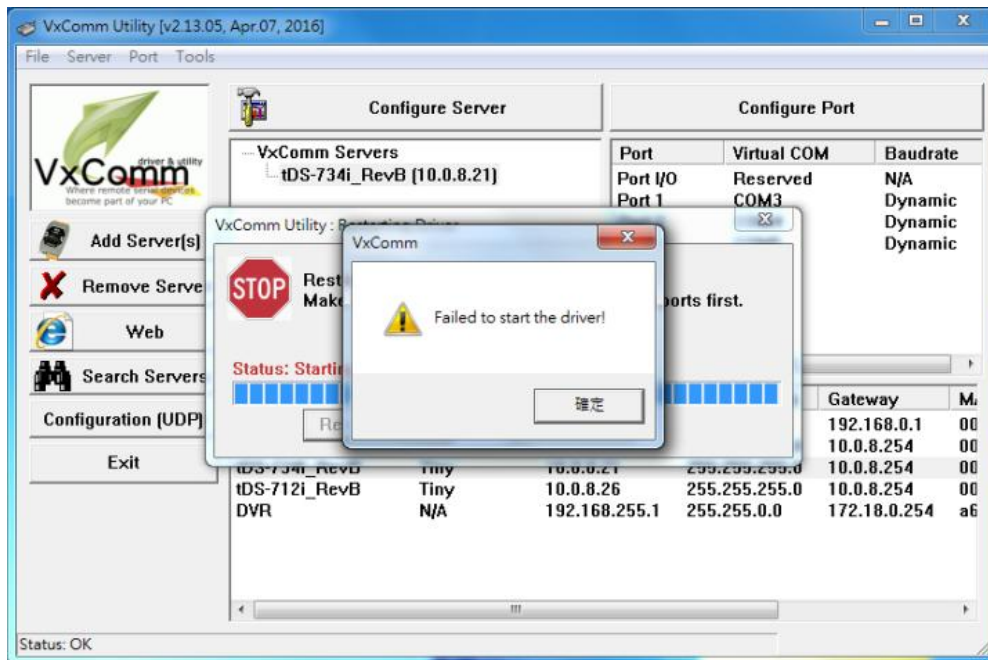
答: 因为安全性问题, Microsoft 宣布不再使用 SHA-1 签章算法, 并移转到 SHA-256 来取代, 所以新的 Windows 系统也都强制改用 SHA-256 签章算法凭证。因此, 我们的驱动程序也跟进使用 SHA-256。但是, 在旧的操作系统(如, Windows Vista/7/Server 2003/Server 2008)是不支持 SHA-256 的, 所以造成我们的驱动程序无法在旧系统上正常运作。您可将旧系统升级到最新的 Windows 10 或 Server 2012 系统来解决此问题。

例如下图: VxComm Utility 显示此问题的错误讯息 “Failed to start the driver”。

Windows 7 在预设的情况下，是不支持 SHA-256 签章算法凭证，但是您可以从 Microsoft 的在线更新服务来自动取得 SHA-256 的修补程序，或是也可以参考下列步骤自己手动安装所需的 Service Pack 1 (SP1)和修补程序(KB3035131 及 KB3033929)。
