tDS-700 RevB/ RevB2

系列

經由 Ethernet 更新 Firmware

版本: 1.6/更新日期: 2024 年 2 月

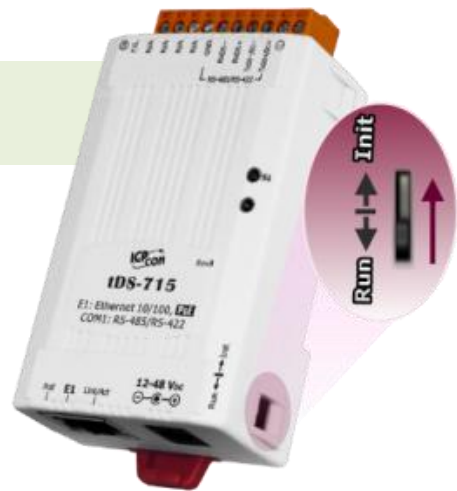
步驟 8: 設定 tDS-700_RevB 為 “Init 模式”

步驟 9: 在 “Init 模式”下，將 tDS-700_RevB 斷電再供電開機，重新啟動後開始進行更新。

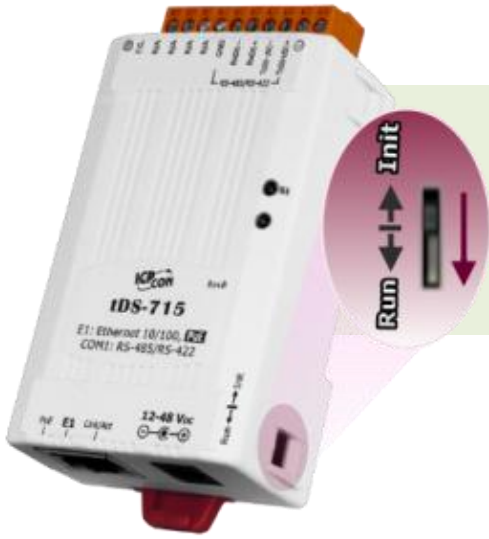
步驟 10: 確認以下兩個 MAC Address (工廠設定值) 必須相同: “Waiting request from MAC x.x.x.x” 及 “BOOTREQ from MAC: x.x.x.x”。如這兩個 MAC Address 不相同時，更新程序將不會進行，請參考註 4 (第 25 頁)。

! 註 4: DOS Box 視窗中 “BOOTREQ from MAC: xx-xx-xx-xx-xx-xx” 訊息顯示出此 MAC Address xx-xx-... 的模組正在請求更新 Firmware。其中的 MAC Address 便是該 tDS-700_RevB 的出廠值。若您指定的是使用者自訂的 MAC Address，則此更新程序不會正式進行更新。如此，請以手動方式在 MAC Address 欄位上輸入工廠設定的 MAC 位址，請參考步驟 5 (第 4 頁)，然後再次更新。Firmware 更新程序結構如下圖所示。

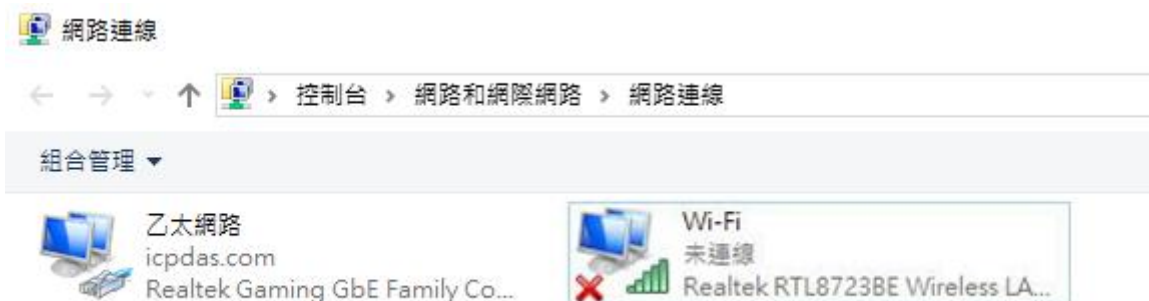
步驟 1: 除了用來和 tDS-700_RevB 模組連接的網路連線外，其餘網路連線都先停用。以下圖為例，明顯可看出此時並沒有連接 Wi-Fi
