# tGW-700 RevB/ RevB2 系列

經由 Ethernet 更新 Firmware

版本: 1.6/更新日期: 2024 年 2 月

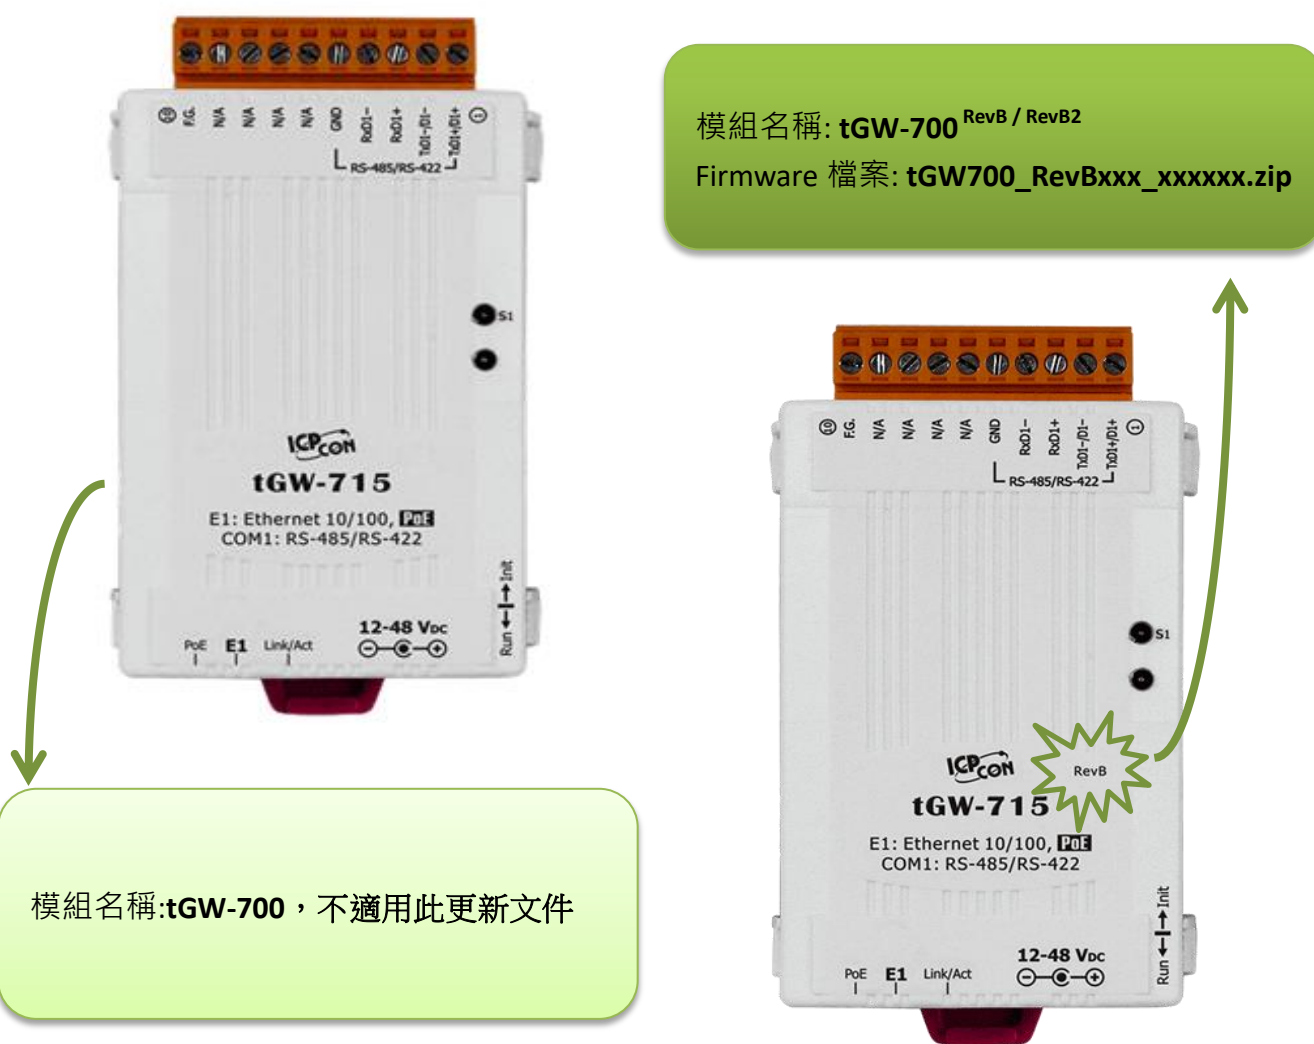
註: 本文後續以 tGW-700\_RevB 表示 tGW-700 RevB 及 tGW-700 RevB2 模組。  
當您的 tGW-700\_RevB 系列模組需要更新 Firmware 時, 請先查看前殼上的模組名稱, 無 “RevB”  
或 “RevB2” 字樣的模組不適用此份更新文件, 如下圖所示:

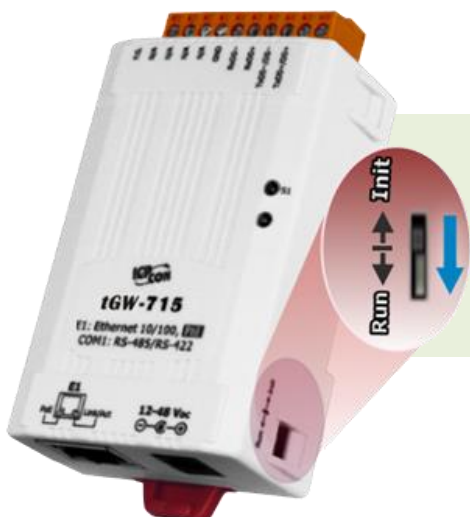
步驟 10: 確認以下兩個 MAC Address (工廠設定值) 必須相同: “Waiting request from MAC x.x.x.x” 及 “BOOTPREQ from MAC: x.x.x.x”。如這兩個 MAC Address 不相同時，更新程序將不會進行，請參考註 4 (第 25 頁)。

步驟 11: 更新完成後 (Complete: 100%)，再將 tGW-700\_RevB 模組調回 “Run 模式”。

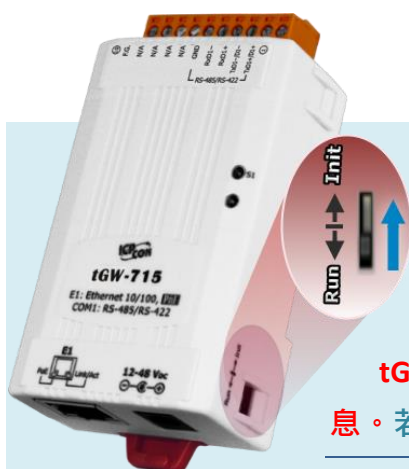
步驟 2: 設定模組為 “Init 模式”。

步驟 3: 將 tGW-700\_RevB 模組斷電重新開機後, 並同時單擊 eSearch Utility 上的 “Search Server” 按鈕來搜尋該模組。注意: tGW-700\_RevB 在 Init 模式下重新開機時, 會於前 5 秒發送 BOOTP 訊息。若未能找到該模組, 請再次重新啟動及搜尋。
