## 產品內容

iXN-7CT5 系列模組

# 1 外觀

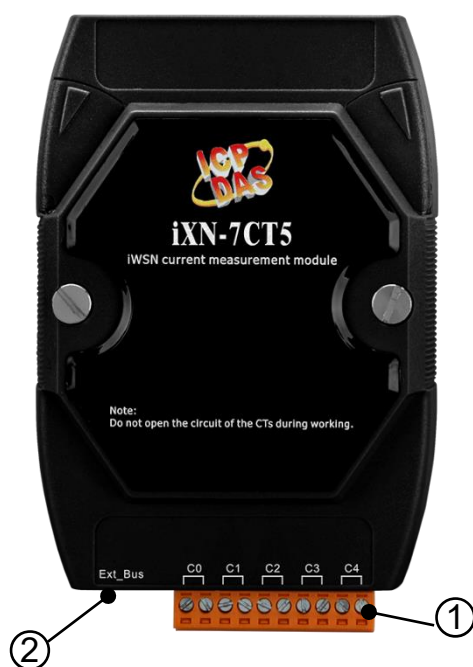
iXN-7CT 外觀：

| 編號 | 說明 |
| 1 | CT 連接端子頭 |
| 2 | 外接擴充埠 |

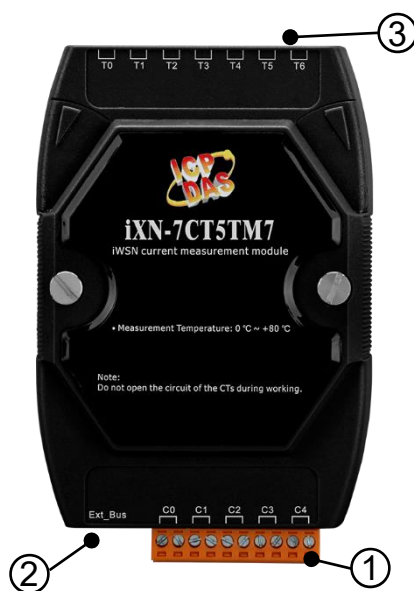
iXN-7CT5TM7 外觀：

| 編號 | 說明 |
| 1 | CT 連接端子頭 |
| 2 | 外接擴充埠 |
| 3 | 熱敏電阻連接端子頭 |

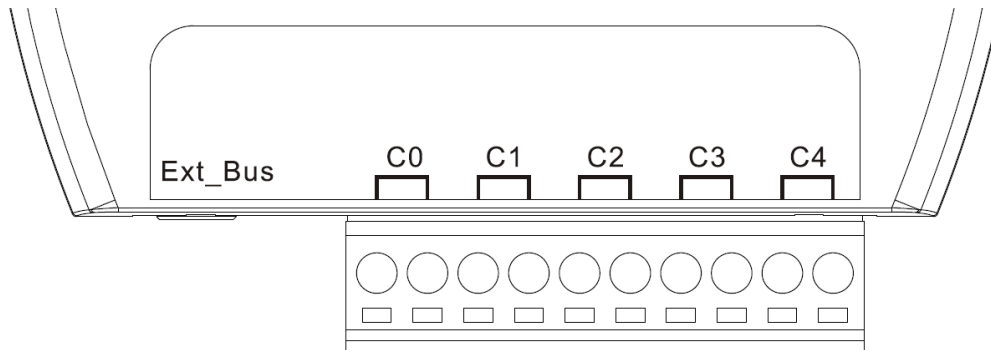
iXN-7CT5 腳位：

| 名稱 | 說明 |
| C0 | 第 0 組 CT 鎖固腳位，沒有方向性 |
| C1 | 第 1 組 CT 鎖固腳位，沒有方向性 |
| C2 | 第 2 組 CT 鎖固腳位，沒有方向性 |
| C3 | 第 3 組 CT 鎖固腳位，沒有方向性 |
| C4 | 第 4 組 CT 鎖固腳位，沒有方向性 |
| 連接埠 | 說明 |
| Ext_Bus | 透過音源線連接 iWSN 感測器 |

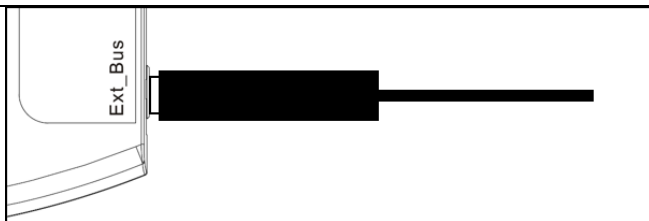
### 音源線連接方式

正確：插入到底

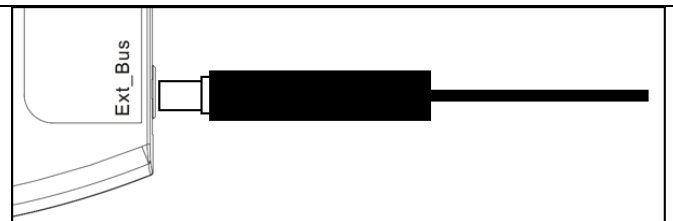
錯誤：未插入到底

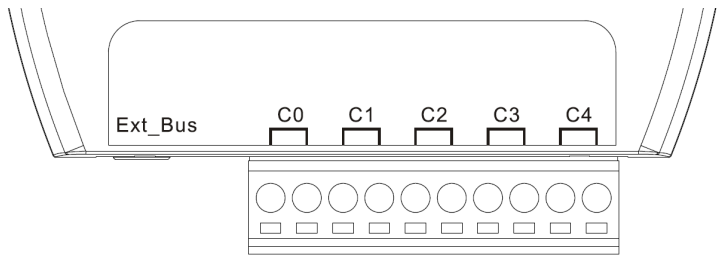
iXN-7CT5TM7 腳位：

| 名稱 | 說明 | 名稱 | 說明 |
| T0 | 第 0 組熱敏電阻接腳 | T4 | 第 4 組熱敏電阻接腳 |
| T1 | 第 1 組熱敏電阻接腳 | T5 | 第 5 組熱敏電阻接腳 |
| T2 | 第 2 組熱敏電阻接腳 | T6 | 第 6 組熱敏電阻接腳 |
| T3 | 第 3 組熱敏電阻接腳 | - | - |

| 名稱 | 說明 |
| C0 | 第 0 組 CT 鎖固腳位，沒有方向性 |
| C1 | 第 1 組 CT 鎖固腳位，沒有方向性 |
| C2 | 第 2 組 CT 鎖固腳位，沒有方向性 |
| C3 | 第 3 組 CT 鎖固腳位，沒有方向性 |
| C4 | 第 4 組 CT 鎖固腳位，沒有方向性 |

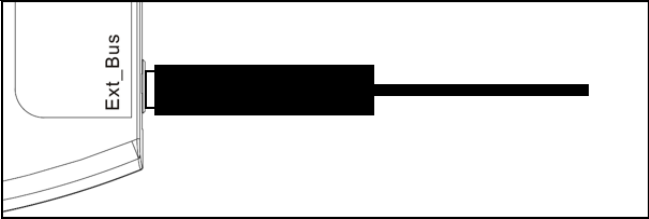
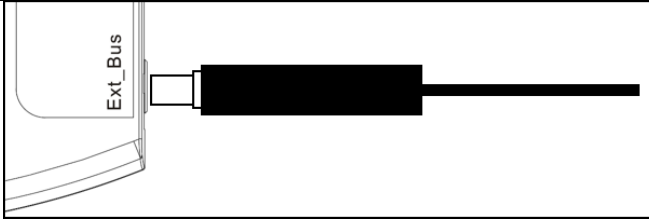
| 音源線連接方式 | |
| 正確：插入到底 | 錯誤：未插入到底 |
